Comportamiento frente al fuego de sistemas de forjado colaborante de acero

Revisión de ensayos frente al fuego a gran escala e incendios reales

Dic. 2012

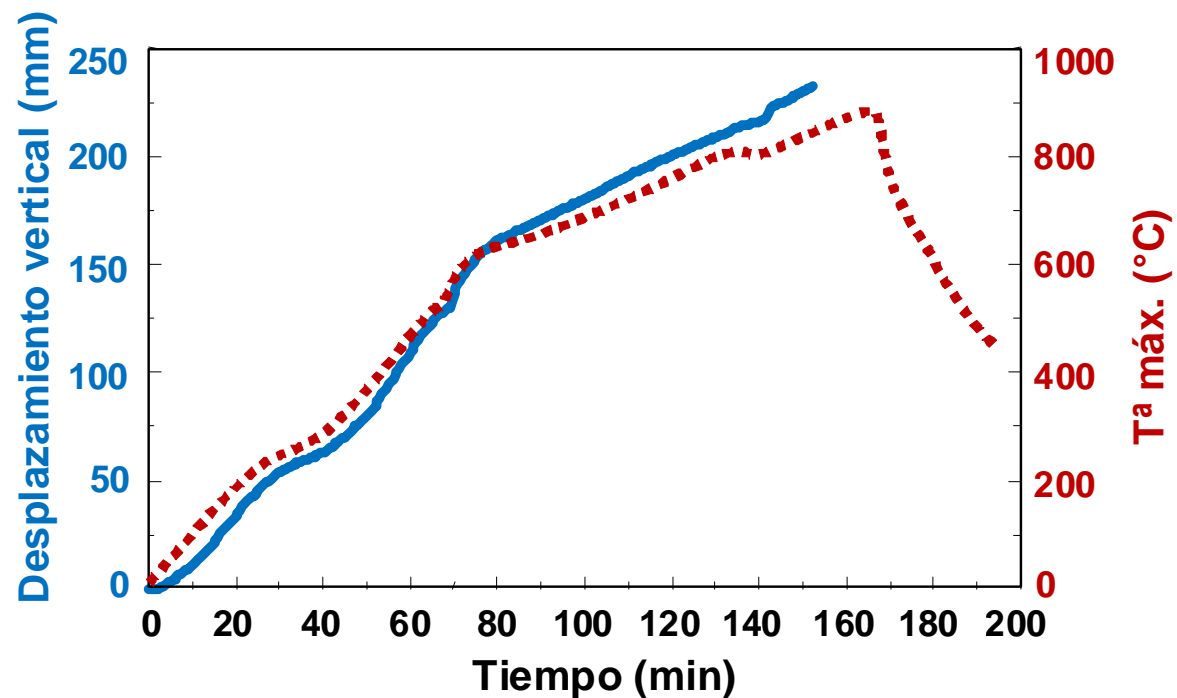
- **Ensayo de viga arriostrada: resultados experimentales**

- **Observación**
 - Calentamiento máximo ≈ 900 °C
 - Flecha de la viga: < 250 mm

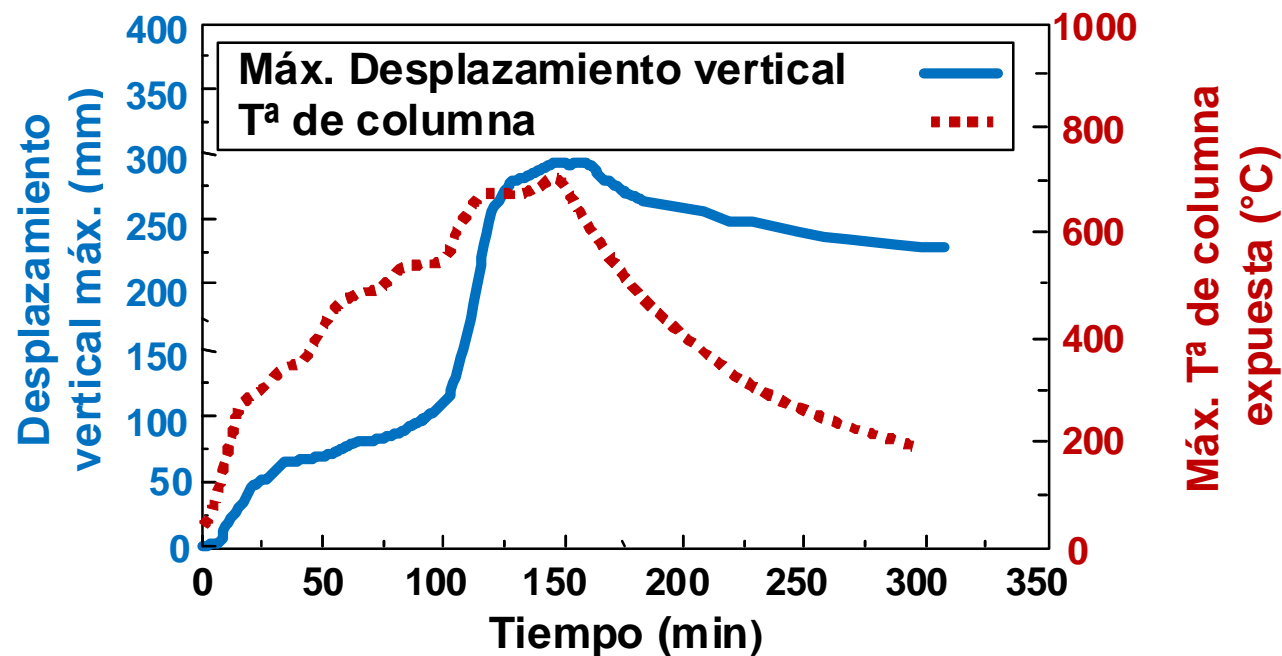
- Ensayo de estructura plana: resultados experimentales

- Observación
 - Calentamiento máximo ≈ 750 °C
 - Flecha de la viga ≈ 300 mm

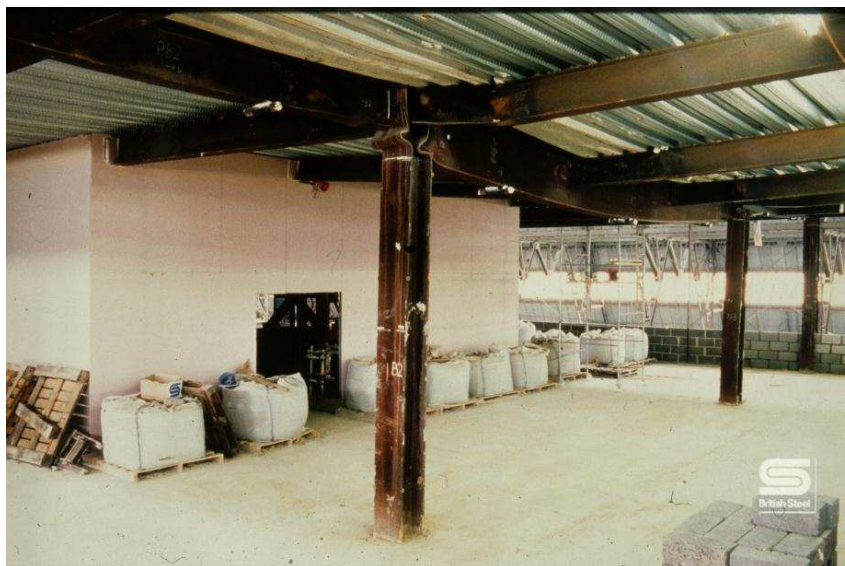
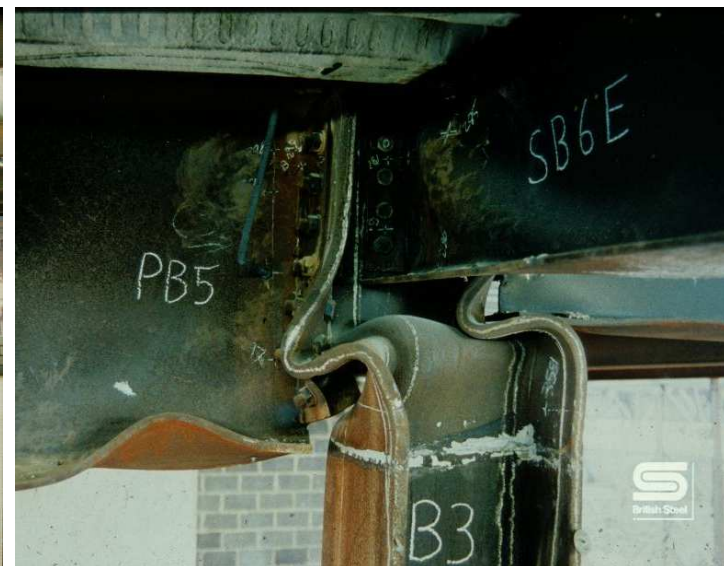
- Estado deformado de la parte caliente del forjado

- **Conclusión**
 - Aplastamiento de la parte desprotegida de la columna
 - No hay colapso adicional a pesar del fallo local anterior

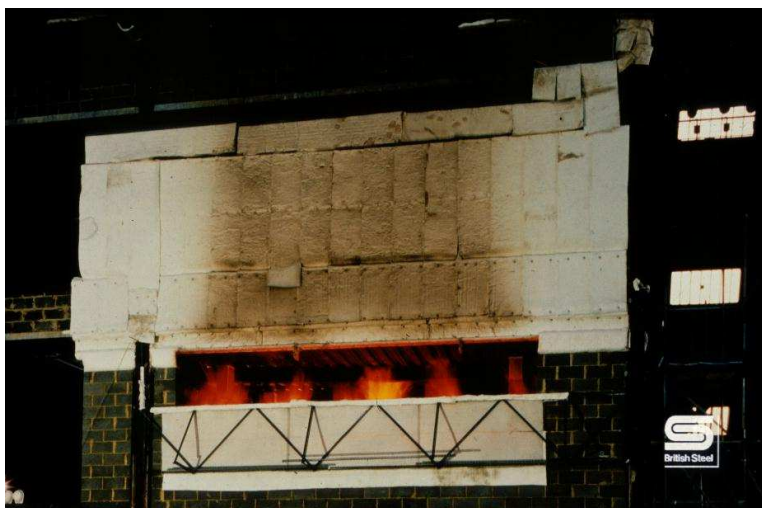
**Fuego durante el
ensayo**

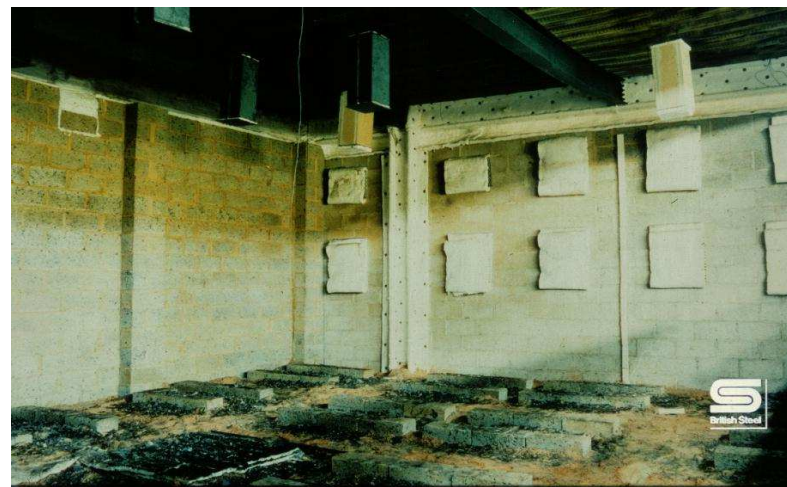
**Forjado
deformado tras el
ensayo**

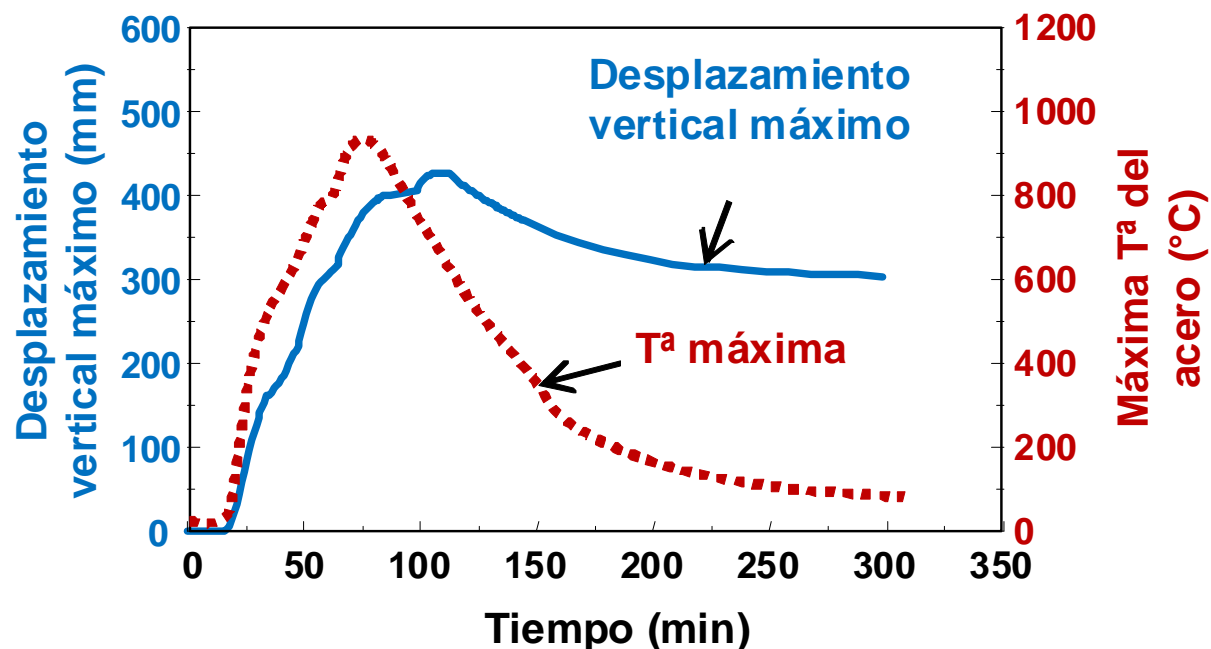
- Ensayo del sector de esquina: resultados experimentales

- Observación
 - Calentamiento máximo del acero ≈ 1014 °C
 - Flecha máxima del forjado ≈ 428 mm

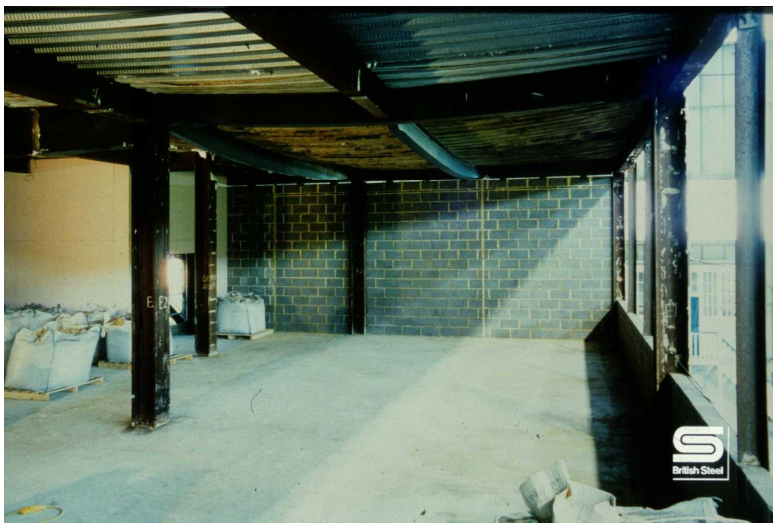
Estado deformado de la parte
caliente del forjado colaborante

- **Conclusión**
 - No hay signos de fallo global ni de flecha limitada del forjado a pesar del calentamiento significativo del acero

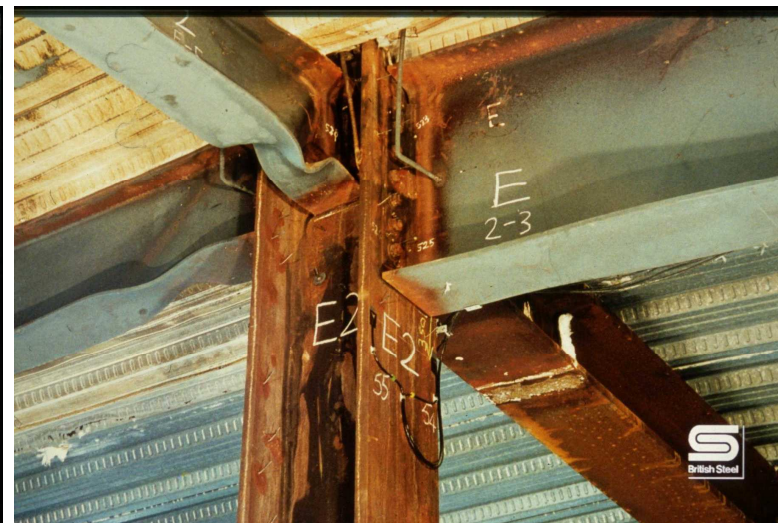
Estado deformado de los elementos de
acero alrededor de la columna de acero
protegida

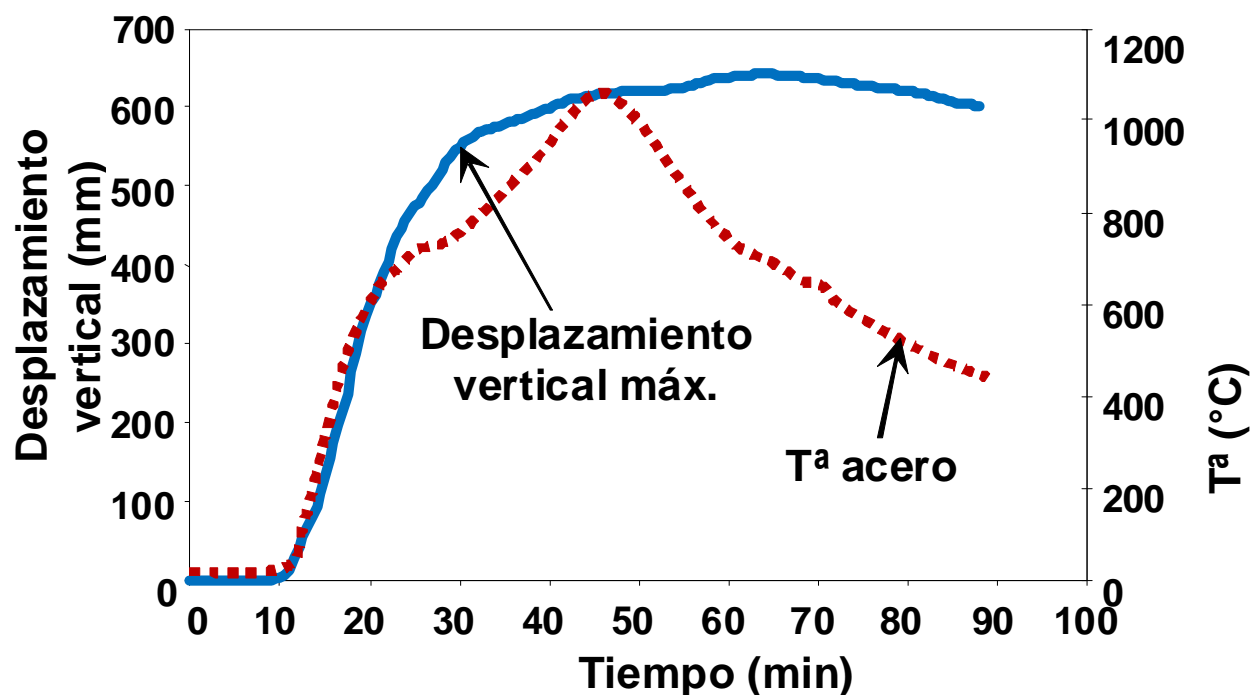
- **Ensayo de demostración: resultados experimentales**

- Flecha importante del forjado ≈ 640 mm
- No se produce colapso del forjado

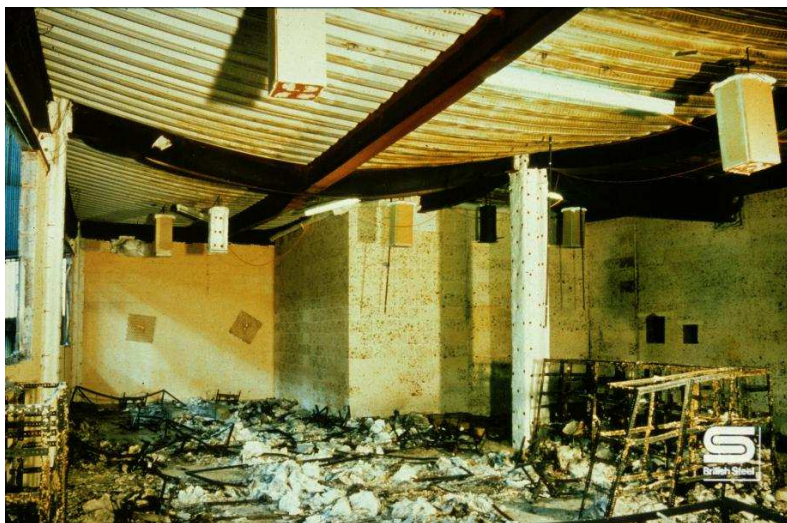
Estado deformado de la parte
caliente del forjado colaborante

- **Conclusión**
 - **No hay señal de fallo global del forjado a pesar del calentamiento significativo del acero y de la flecha del forjado**

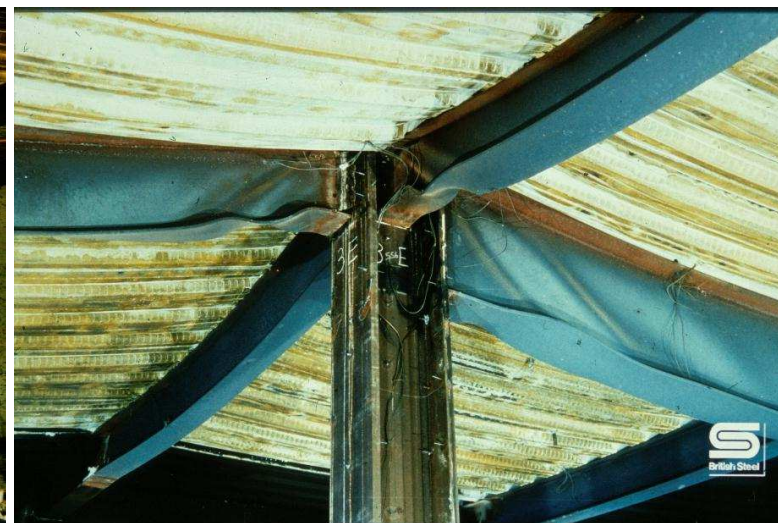
Estado deformado de los elementos de
acero alrededor de la columna de acero
protegida

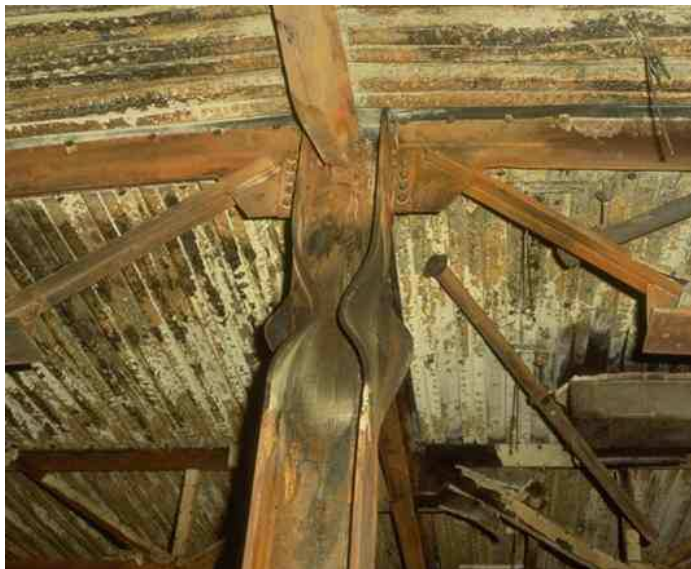
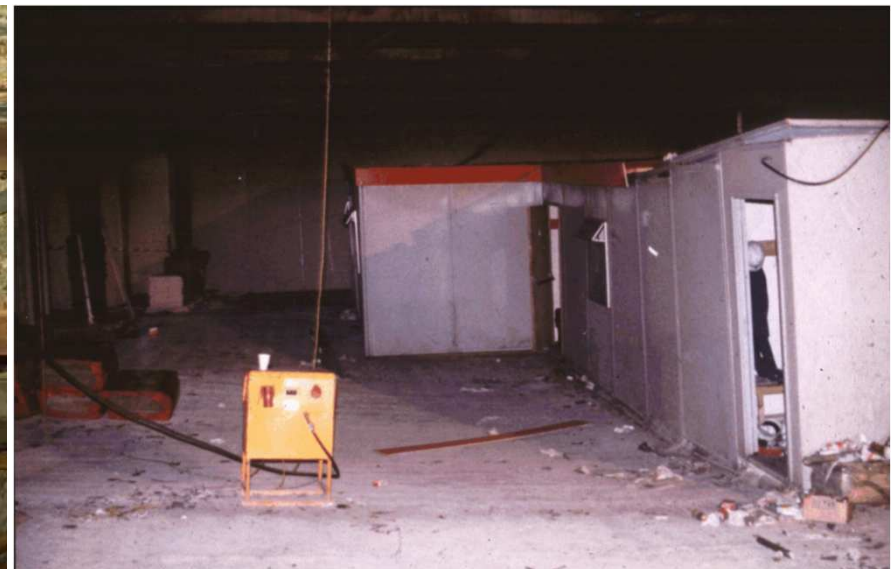
- Edificio de oficinas de 14 plantas con sistema de forjado colaborante
- Temperatura del fuego superior a 1000 °C
- Flecha importante del forjado (más de 600 mm) pero sin colapso alguno
