Comportamento ao fogo de lajes mistas aço-betão

Novas evidências experimentais

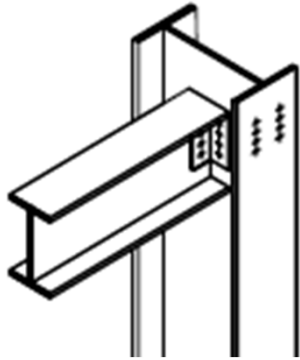
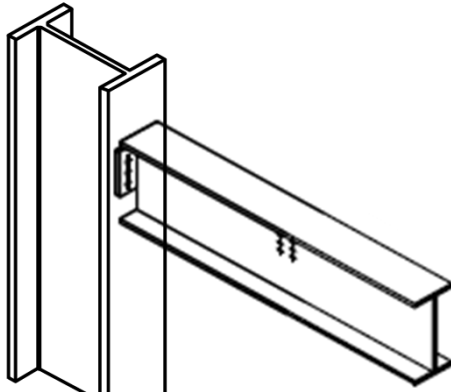
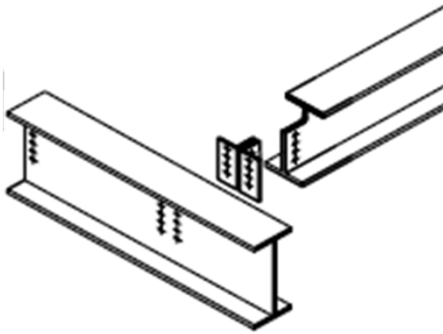
Ligações de aço

Viga-pilar		Viga-viga
Viga secundária	Viga principal	
Cantoneiras de apoio da alma	Chapas de extremidade flexíveis	Cantoneiras de apoio da alma

Classe dos parafusos de aço: 8.8

Diâmetro dos parafusos de aço: 20 mm

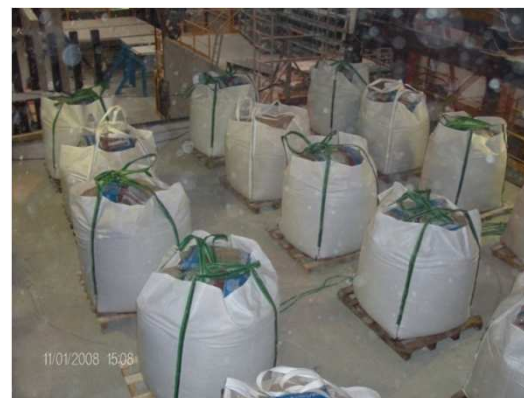
Condições de carregamento mecânico

15 sacos de areia de 1512 kg
Carga uniforme equivalente:
390 kg/m²

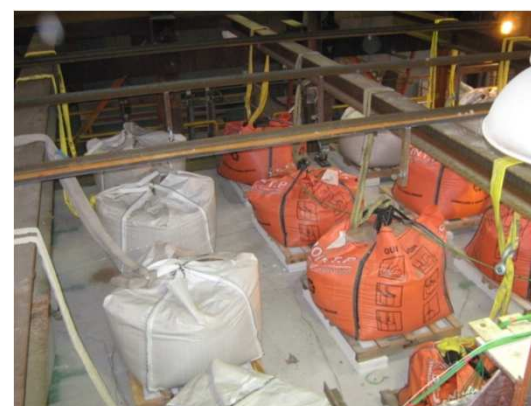
Ensaio 2

20 sacos de areia de 1098 kg
Carga uniforme equivalente:
393 kg/m²

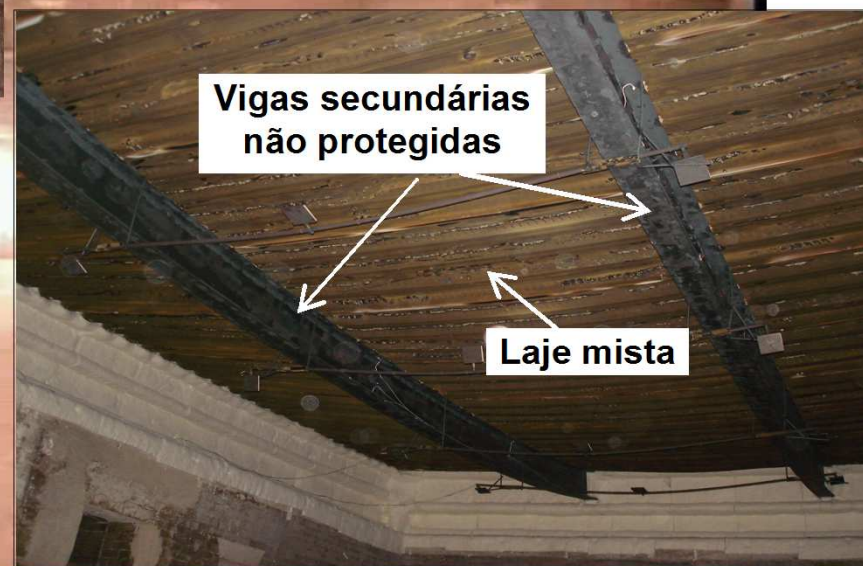
Estrutura do ensaio 3 (FICEB)

Vigas secundárias não protegidas

Laje mista

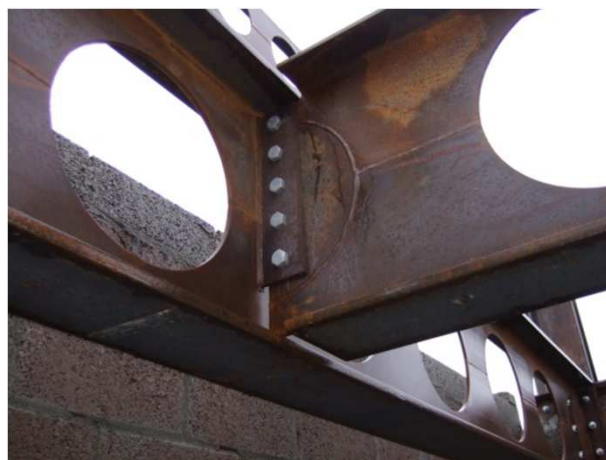
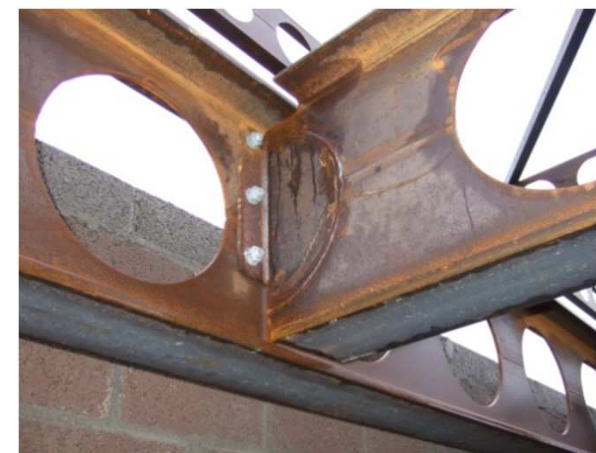
Estrutura do ensaio 3

Ligações viga-viga

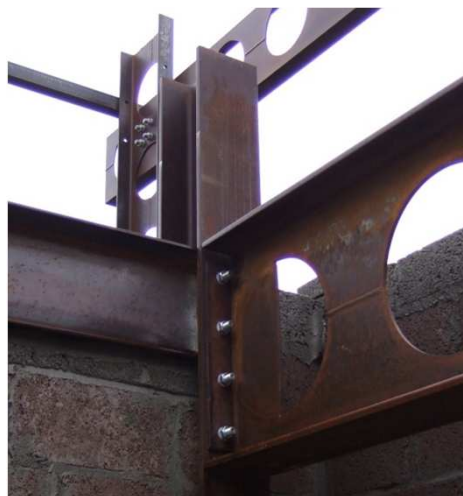
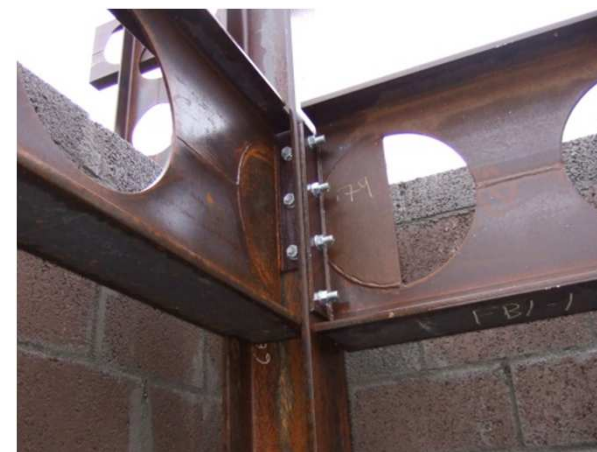
Estrutura do ensaio 3

Ligações viga-pilar

Peça em T de 305x165x40 UB com uma abertura de $\phi 22$ para suporte CHS

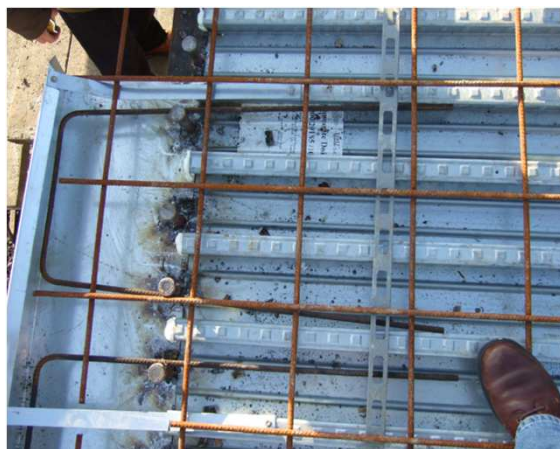
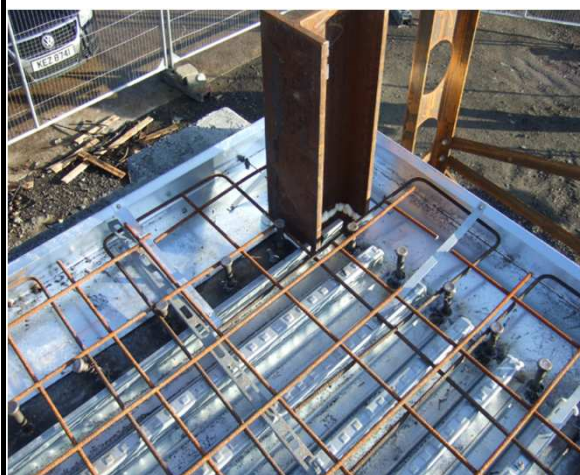
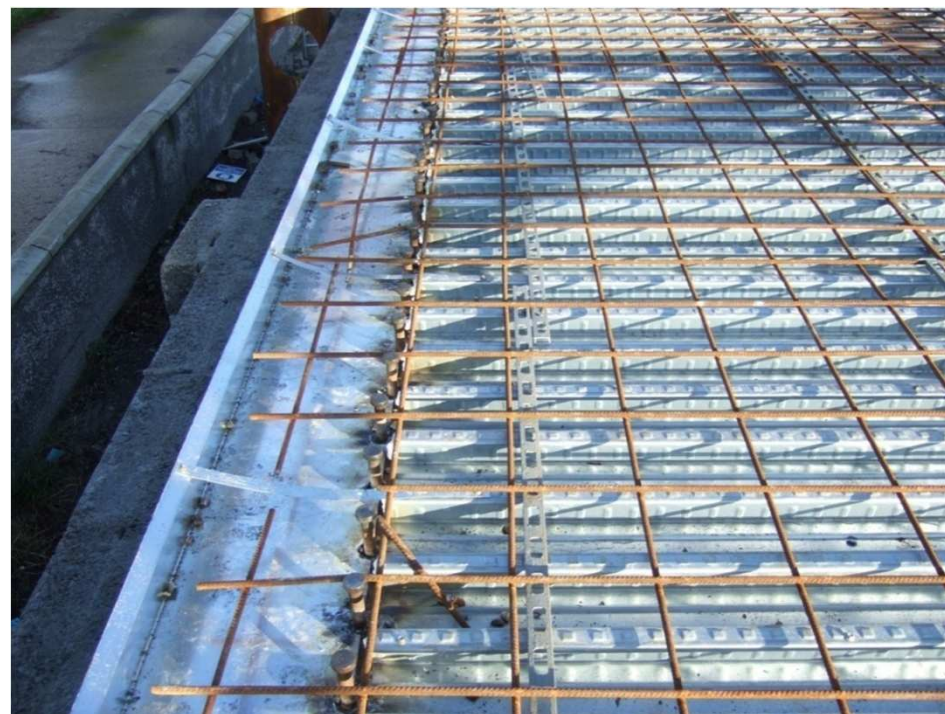
Rede de armadura A393 , diâmetro 10mm

Interação total: entre laje e vigas, conseguida através de conectores de corte, diâmetro 19 mm, $h=95\text{mm}$
São adicionados varões em forma de U para assegurar um reforço correto da laje.

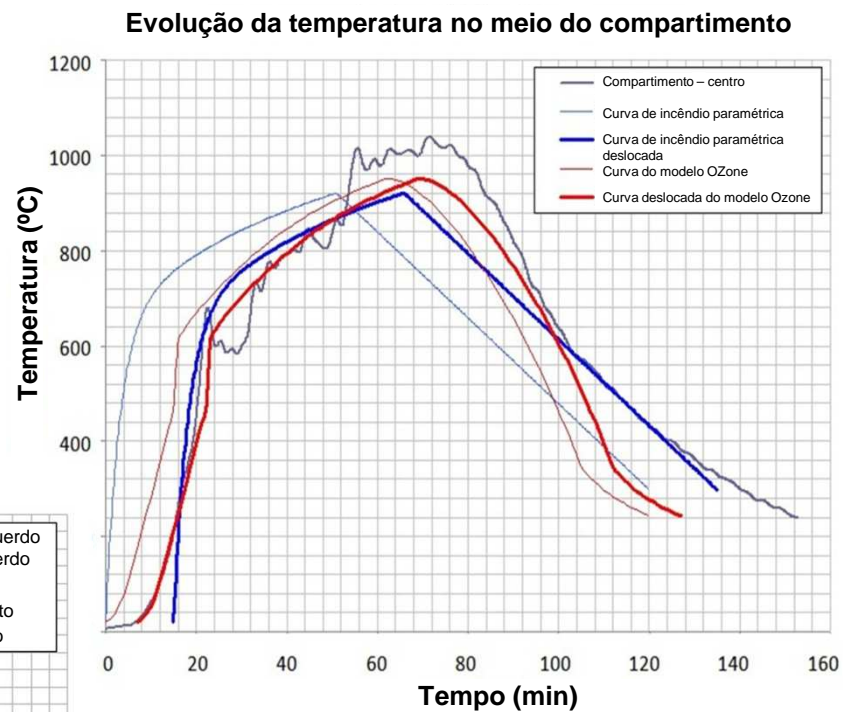
- **Ensaio 3: evolução da temperatura**

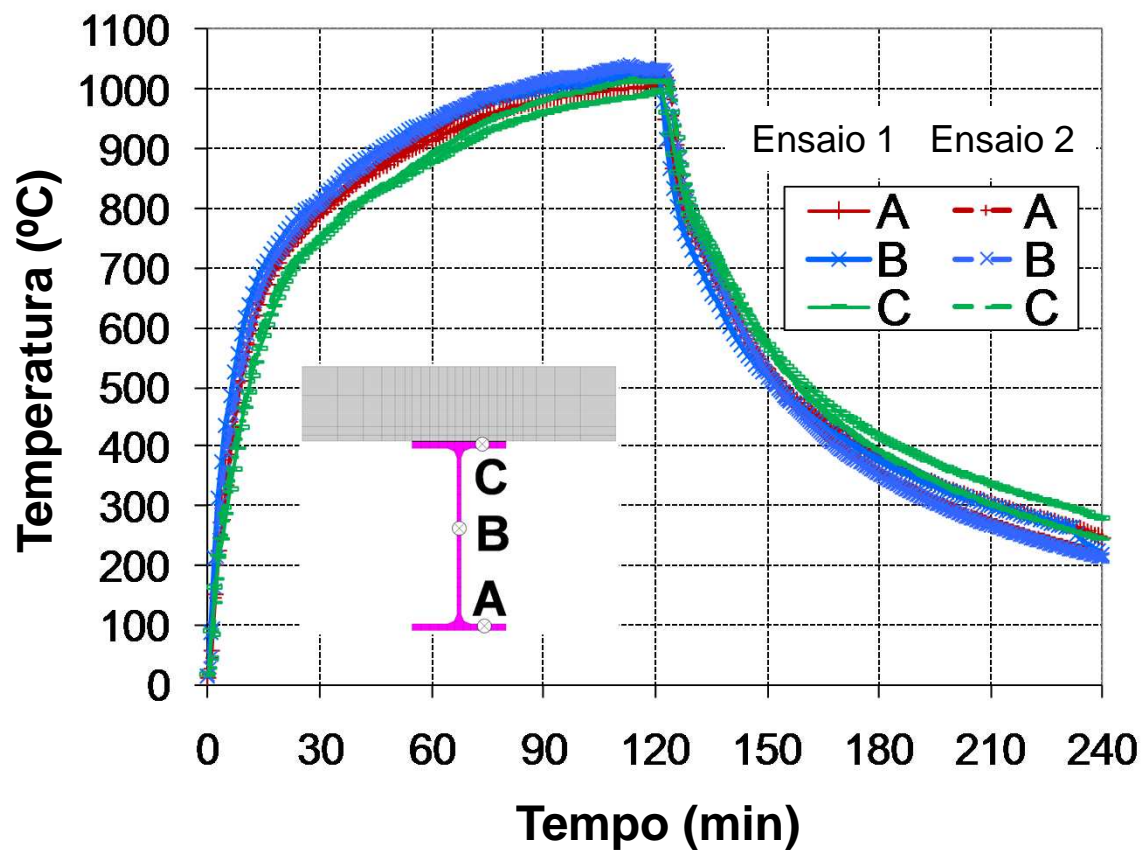
- **Aquecimento de vigas de aço não protegidas**

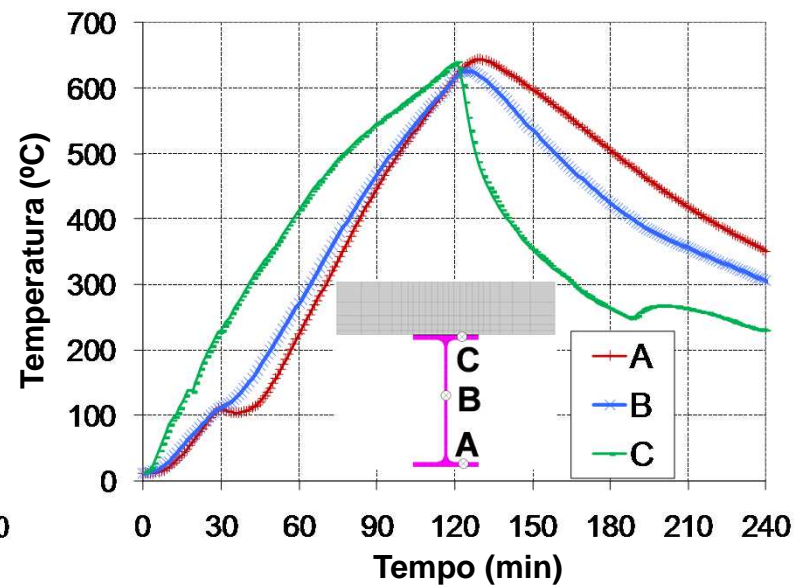
• Aquecimento de vigas de aço protegidas

- Vigas muito mais quentes no ensaio 2 ≈ 550 °C e uma viga secundária de bordo aqueceu até mais de 600 °C

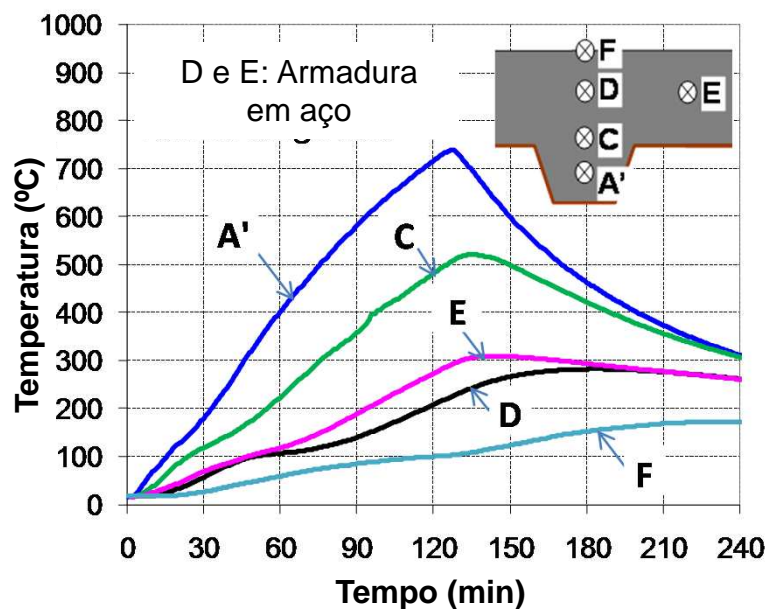
Ensaio 1

- Aquecimento da laje mista

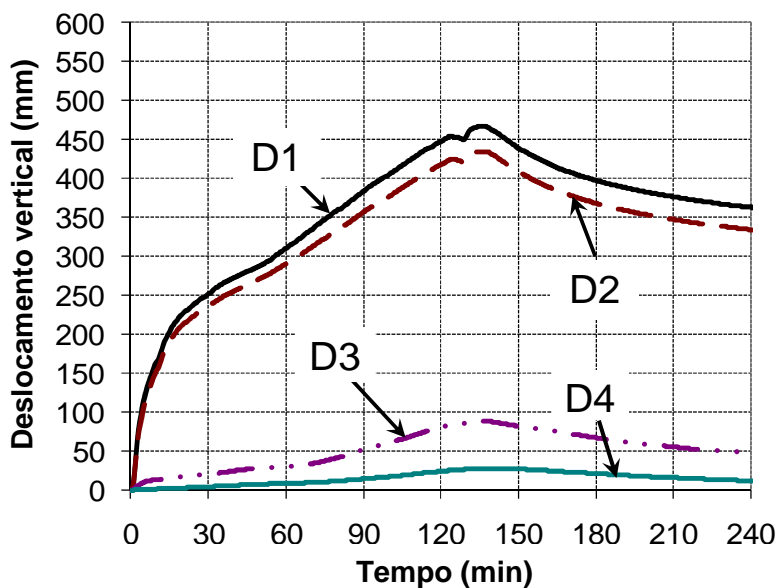
Ensaio 1

- **Deformação dos pavimentos**

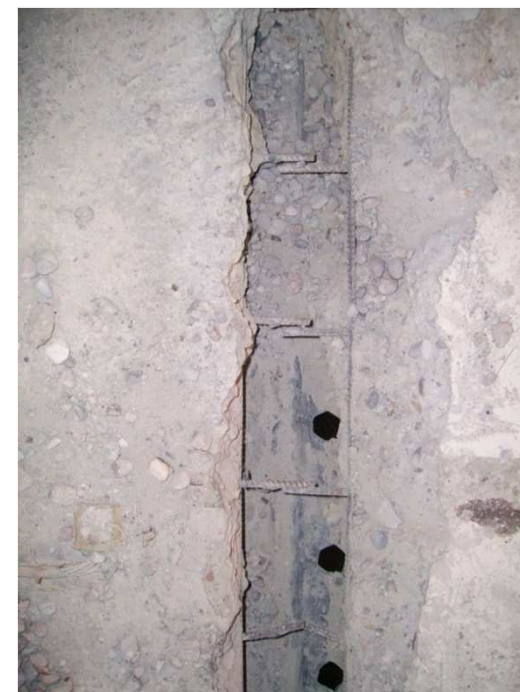
- **Fissuração do betão (Ensaio 1)**

- Excelente estabilidade global do pavimento apesar da rotura da rede da armadura

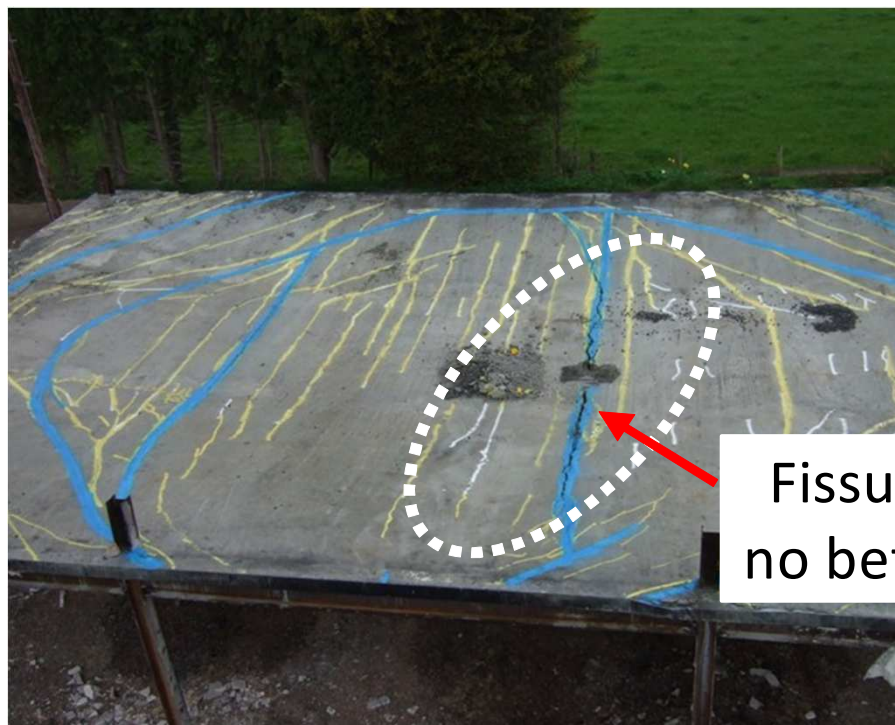
- **Fissuração do betão (Ensaio 3)**

- Excelente estabilidade global do pavimento apesar do aparecimento da fissura

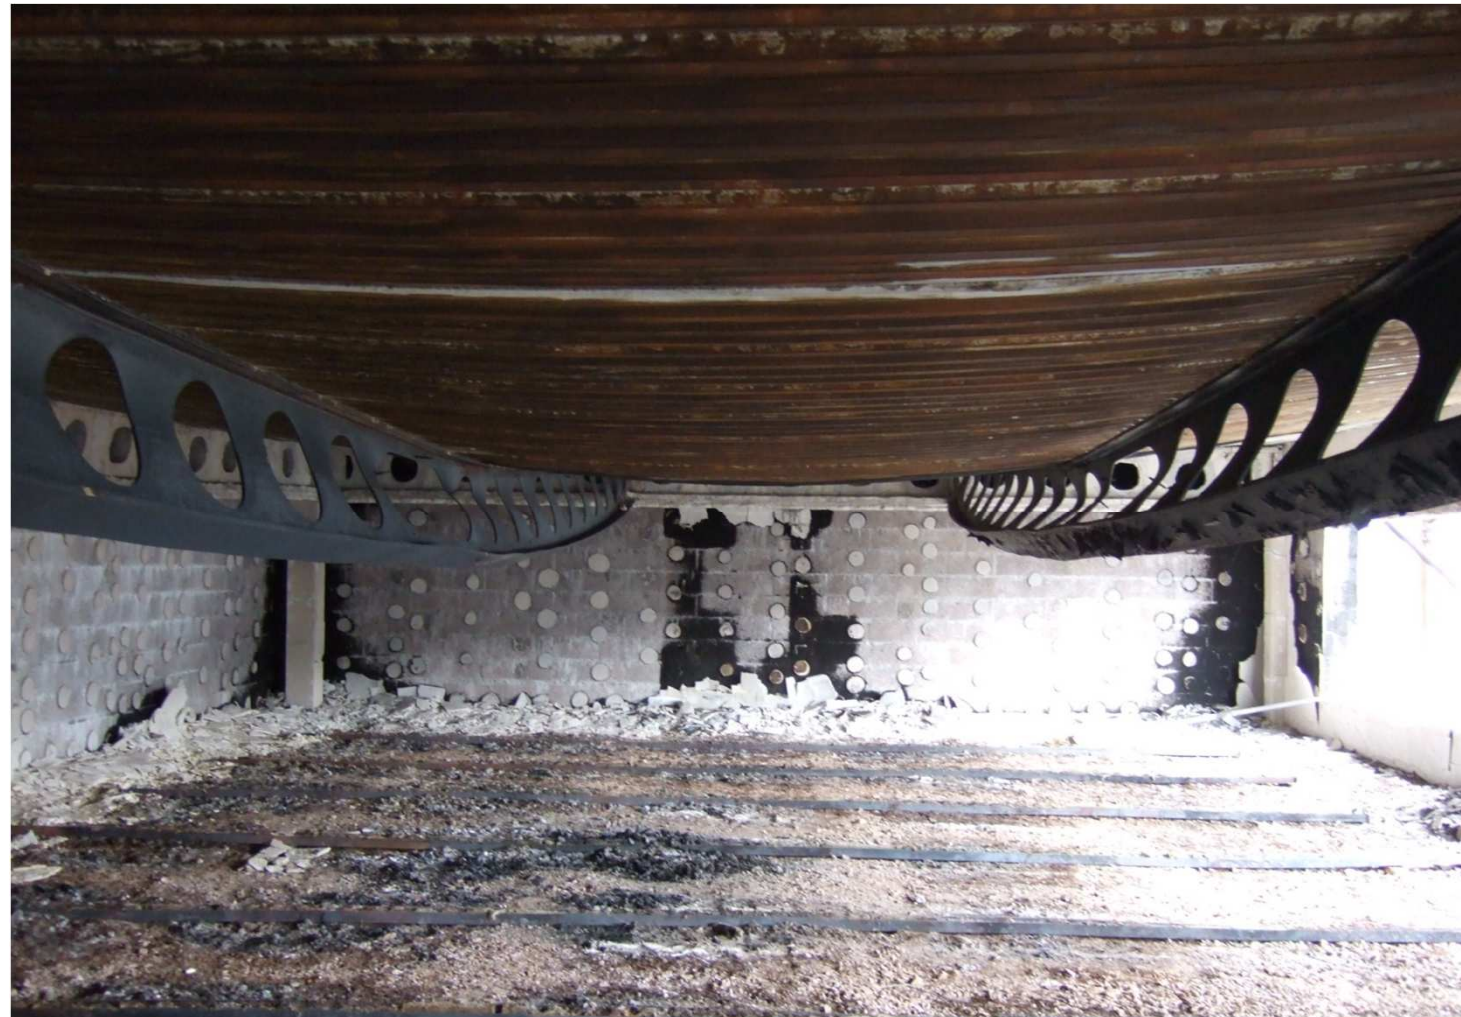
- **Instabilidade da alma da viga (Ensaio 3)**

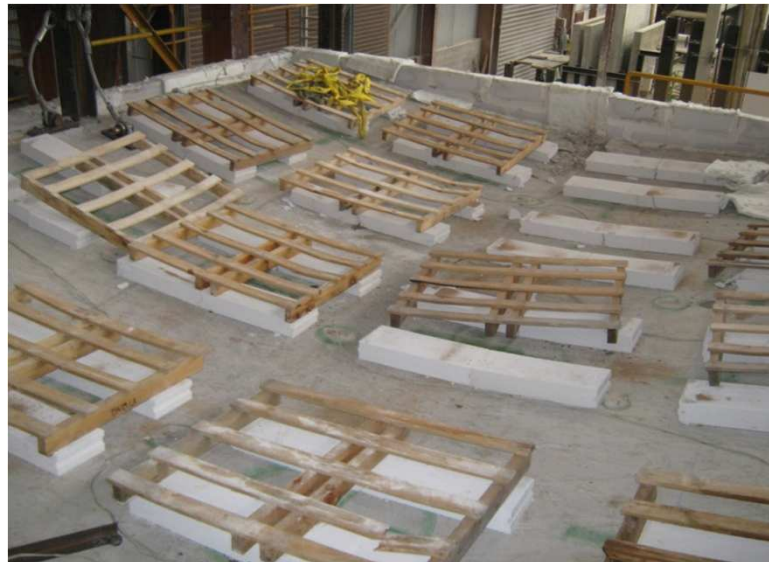
- **Esmagamento do betão (Ensaio 2)**

- A estabilidade global do pavimento manteve-se adequada apesar da rotura de uma viga de bordo
